# 雷被害事例とその対策

2003年7月

音羽電機工業株式会社  
株式会社インターリスク総研

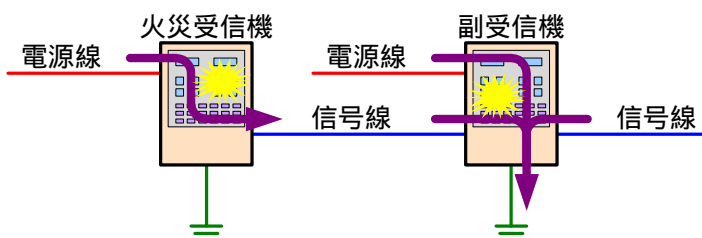
### 1)火災報知設備

雷が電源線から侵入し、火災受信機の絶縁が破壊されました。さらに、雷電流が信号線へと流出し、副受信機の絶縁を破壊しながら、接地線へと流出したものとされます。

また、副受信機には感知器への信号線が接続されているため、ここから雷が侵入した可能性もあります。

電源側の対策には保護効果の高いサージシールド(高性能耐雷トランス)を使用しました。また、信号線に避雷器を取り付けました。避雷器により火災受信機にかかる電圧を制限し、保護することができます。

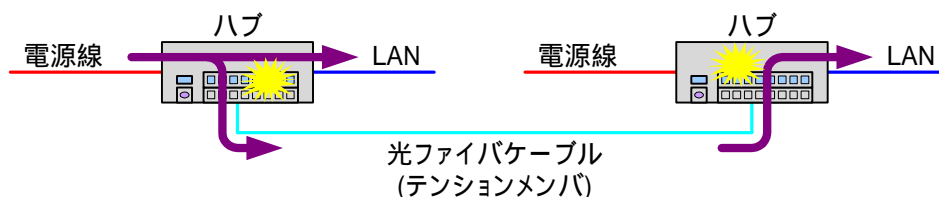
### 2)LAN設備

電源線から侵入した雷がハブなどの絶縁を破壊し、LANケーブルへと流出したものとされます。

当該施設の建物間は光ファイバケーブルで配線されていましたが、テンションメンバ(光ファイバケーブルを保護するためにケーブル中心部にある鋼線)の絶縁処理が施されていないため雷電流はこれを通じて他の建物内のLAN設備にも侵入し、被害が拡大しました。

ハブなどの電源線および信号線に避雷器を取り付けました。避雷器によりハブなどにかかる異常電圧を制限し、保護することができます。

また、テンションメンバを絶縁処理し、建物間の雷電流の流れを防ぎました。

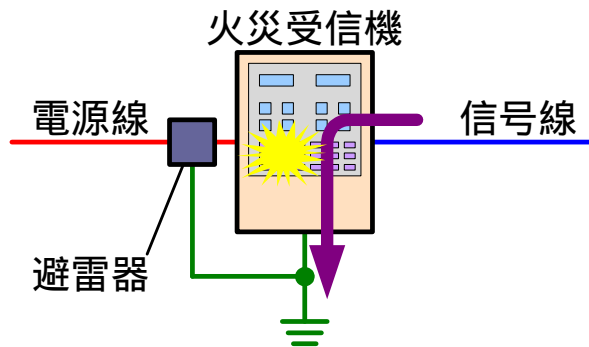
#### 1)火災報知設備

電源線には避雷器を取り付けて雷対策を実施していましたが、信号側には特に対策をしていなかったため、ここから侵入した雷により火災受信機の絶縁が破壊され、雷電流が接地線へと流出したものと推測されます。

信号線に避雷器を取り付けました。避雷器により火災受信機にかかる電圧を制限し、保護することができます。

また火災受信機は重要設備であり、電源側の対策をより強化するために避雷器からサージシールド(高性能耐雷トランス)に変更しました。

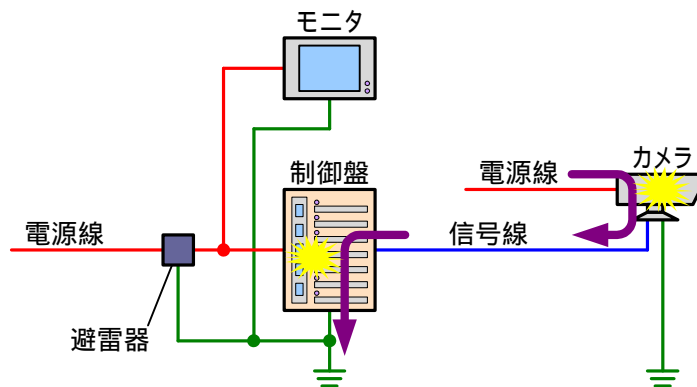
#### 2)防犯設備

受信機の電源線には避雷器を取り付けて雷対策を実施していましたが、信号側およびカメラについては対策をしていなかったため、カメラの電源線から侵入した雷により制御盤の絶縁が破壊され、雷電流が接地線へと流出したものと推測されます。

カメラの電源線および映像信号線に避雷器を取り付けました。避雷器により制御盤およびカメラにかかる電圧を制限し、保護することができます。

また防犯設備は重要設備であり、電源側の対策をより強化するために避雷器からサージシールド(高性能耐雷トランス)に変更しました。

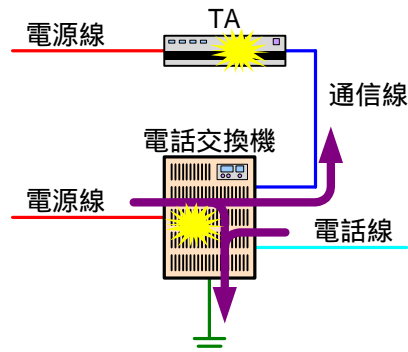
### 1)通信関連設備

電源線から侵入した雷により電話交換機の絶縁が破壊され、雷電流がTA(ターミナルアダプタ)への通信線、接地線へと流出したものとされます。

また、電話交換機には電話線が接続されているため、ここから雷が侵入した可能性もあります。

電源側の対策には保護効果の高いサージシエルタ(高性能耐雷トランス)を使用しました。また、電話線に避雷器を取り付けました。避雷器により電話交換機にかかる電圧を制限し、保護することができます。

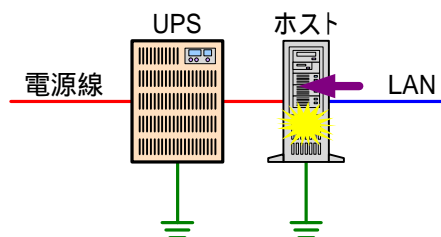
### 2)ホストコンピュータ

TAに流入した雷電流がLANケーブルを通じてホストコンピュータに侵入したものとされます。ホストコンピュータは故障にはいたりませんでした、雷による過電圧のため機能停止したものと考えられます。

電源側の対策には保護効果の高いサージシエルタ(高性能耐雷トランス)を使用しました。また、LAN ケーブルに避雷器を取り付けました。避雷器によりホストコンピュータにかかる電圧を制限し、保護することができます。

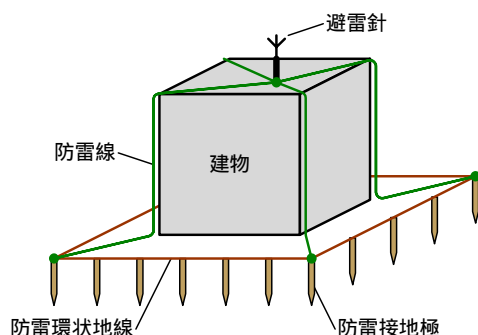
#### 3)外部避雷対策

当該施設周辺には高層建築物が少なく、建物への落雷の可能性も十分考えられるため、外部避雷対策を施しました。

施設周囲に環状地線を埋設し、建物避雷針と絶縁電線で接続することにより、避雷針に落雷したときの雷電流の建物内機器への侵入を防ぎます。

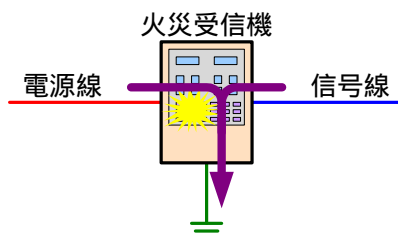
### 1)火災報知設備

電源線から侵入した雷により火災受信機の絶縁が破壊され、雷電流が接地線へと流出したものとされます。

また、火災受信機には感知器への信号線が接続されているため、ここから雷が侵入した可能性もあります。

電源側の対策には保護効果の高いサージシエルタ(高性能耐雷トランス)を使用しました。また、信号線に避雷器を取り付けました。避雷器により火災受信機にかかる電圧を制限し、保護することができます。

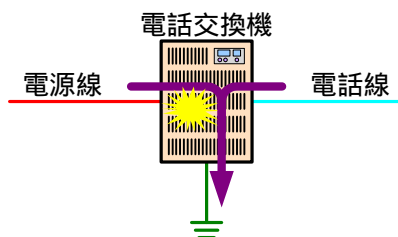
### 2)電話交換機

電源線から侵入した雷により電話交換機の絶縁が破壊され、雷電流が接地線へと流出したものとされます。

また、電話交換機には電話線が接続されているため、ここから雷が侵入した可能性もあります。

電源線および電話線に避雷器を取り付けました。避雷器により電話交換機にかかる電圧を制限し、保護することができます。

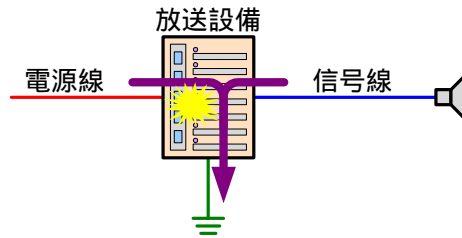
### 3)放送設備

電源線から侵入した雷により放送設備の絶縁が破壊され、雷電流が接地線へと流出したものとされます。

また、放送設備にはスピーカへの信号線が接続されているため、ここから雷が侵入した可能性もあります。

電源線および信号線に避雷器を取り付けました。避雷器により電話交換機にかかる電圧を制限し、保護することができます。

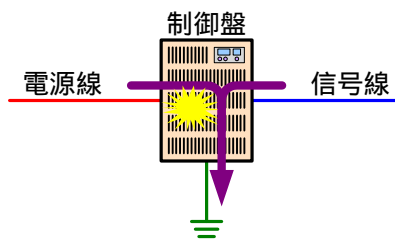
### 4)風量計測設備

電源線から侵入した雷により制御盤の絶縁が破壊され、雷電流が接地線へと流出したものとされます。

また、制御盤には風量風向計および表示装置への信号線が接続されているため、ここから雷が侵入した可能性もあります。

電源線および信号線に避雷器を取り付けました。避雷器により電話交換機にかかる電圧を制限し、保護することができます。

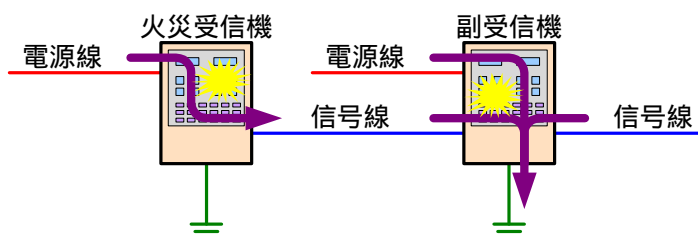
### 1)火災報知設備

校舎への落雷の影響で電源線から侵入した雷により火災受信機の絶縁が破壊され、雷電流が信号線へと流出したものとされます。信号線に流出した雷電流は副受信機の絶縁を破壊し接地線へと流出したものとされます。

また、副受信機には感知器への信号線が接続されているため、ここから雷が侵入した可能性もあります。

電源側の対策には保護効果の高いサージシールド(高性能耐雷トランス)を使用しました。また、信号線に避雷器を取り付けました。避雷器により火災受信機にかかる電圧を制限し、保護することができます。

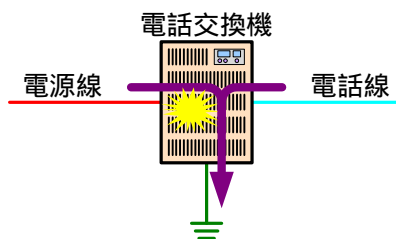
### 2)電話交換機

校舎への落雷の影響で電源線から侵入した雷により電話交換機の絶縁が破壊され、雷電流が接地線へと流出したものとされます。

また、電話交換機には電話線が接続されているため、ここから雷が侵入した可能性もあります。

電源線および電話線に避雷器を取り付けました。避雷器により電話交換機にかかる電圧を制限し、保護することができます。

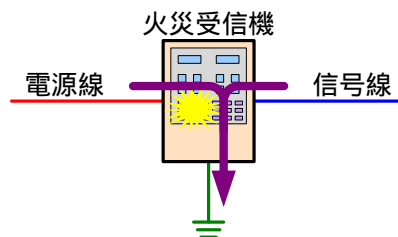
#### 1)火災報知設備

電源線から侵入した雷により火災受信機の絶縁が破壊され、雷電流が接地線へと流出したものとされます。

また、火災受信機には感知器への信号線が接続されているため、ここから雷が侵入した可能性もあります。

電源側の対策には保護効果の高いサージシールド(高性能耐雷トランス)を使用しました。また、信号線に避雷器を取り付けました。避雷器により火災受信機にかかる電圧を制限し、保護することができます。

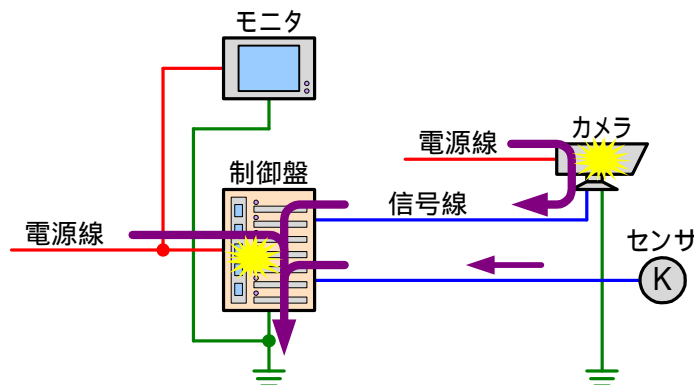
#### 2)防犯設備

電源線から侵入した雷により制御盤の絶縁が破壊され、雷電流が接地線へと流出したものとされます。

また、制御盤にはカメラやセンサへの信号線が接続されているため、ここから雷が侵入した可能性もあります。

電源側の対策には保護効果の高いサージシールド(高性能耐雷トランス)を使用しました。また、カメラの電源線および映像信号線に避雷器を取り付けました。避雷器により制御盤およびカメラにかかる電圧を制限し、保護することができます。

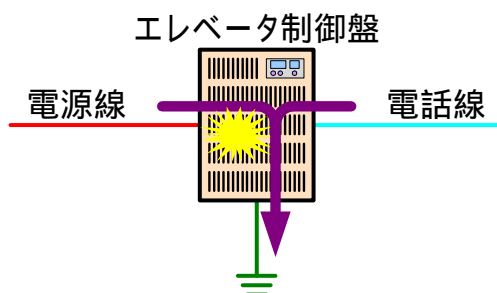
#### 1)エレベータ制御装置

電源線から侵入した雷によりエレベータ制御盤の絶縁が破壊され、雷電流が接地線へと流出したものとされます。

また、エレベータ制御盤には遠隔監視用に電話線が接続されていたため、ここから雷が侵入した可能性もあります。

電源線および電話線に避雷器を取り付けました。避雷器によりエレベータ制御盤にかかる電圧を制限し、保護することができます。

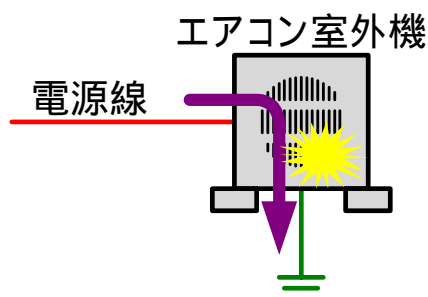
#### 2)エアコン室外機

電源線から侵入した雷によりエアコン室外機の絶縁が破壊され、雷電流が接地線へと流出したものとされます。

電源線に避雷器を取り付けました。避雷器によりエアコン室外機にかかる電圧を制限し、保護することができます。

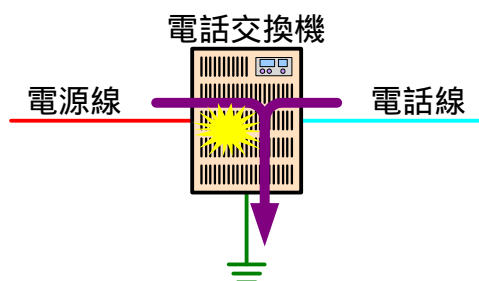
#### 1)電話交換機

住居棟避雷針への落雷の影響で電源線から侵入した雷により電話交換機の絶縁が破壊され、雷電流が接地線へと流出したものとされます。

また、電話交換機には電話線が接続されているため、ここから雷が侵入した可能性もあります。

電源線および電話線に避雷器を取り付けました。避雷器により電話交換機にかかる電圧を制限し、保護することができます。

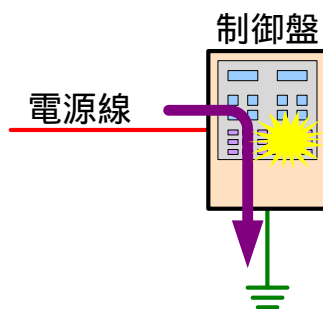
#### 2)オートロックシステム

住居棟避雷針への落雷の影響で電源線から侵入した雷により制御盤の絶縁が破壊され、雷電流が接地線へと流出したものとされます。

電源線に避雷器を取り付けました。避雷器により制御盤にかかる電圧を制限し、保護することができます。

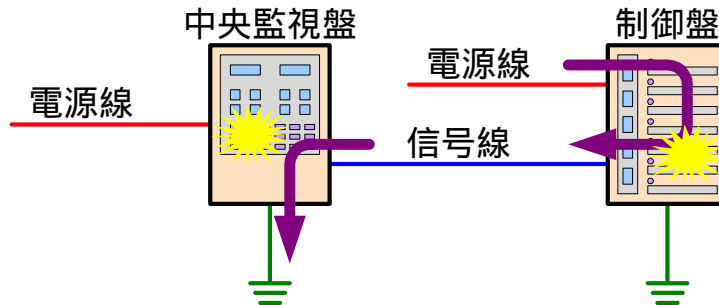
### 3) 立体駐車場管理設備

住居棟避雷針への落雷の影響で電源線から侵入した雷により制御盤の絶縁が破壊されたものと思われます。駐車場制御盤から管理棟の中央監視盤へは信号線が接続されており、雷電流はこれを通じて中央監視盤へも侵入したものとわれ、中央監視盤にも被害が発生しました。

制御盤の電源線および信号線、中央監視盤の信号線に避雷器を取り付けました。避雷器により制御盤にかかる電圧を制限し、保護することができます。

また、中央監視盤の電源側からの雷の侵入も考えられるため、電源側にも対策を施しました。

中央監視盤は重要設備であるため、対策には保護効果の高いサージシールド(高性能耐雷トランス)を使用しました。

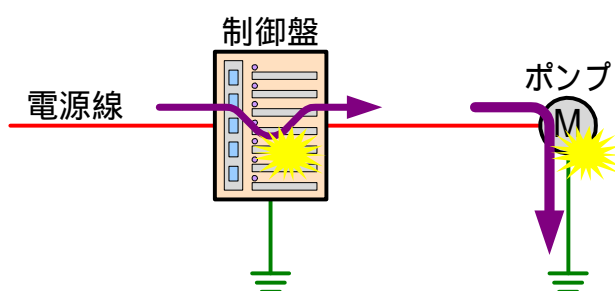
#### 1)ポンプ制御盤および揚水ポンプ

電源線から侵入した雷により制御盤の絶縁が破壊され、雷電流が電源線を通じて用水ポンプへと流れ、揚水ポンプの絶縁を破壊し、接地線へと流出したものとされます。

電源線に避雷器を取り付けました。避雷器により制御盤および揚水ポンプにかかる電圧を制限し、保護することができます。

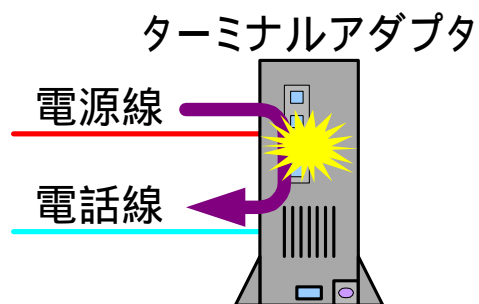
#### 1)TA (ターミナルアダプタ)

電源線から侵入した雷によりターミナルアダプタの絶縁が破壊され、雷電流が電話線へと流出したものとされます。

電源線および電話線に電源電話一体型の避雷器を取り付けました。避雷器によりターミナルアダプタにかかる電圧を制限し、保護することができます。

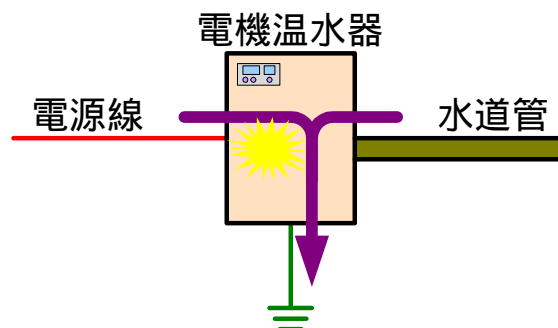
#### 2)電気温水器

電源線から侵入した雷により電気温水器の絶縁が破壊され、雷電流が接地線へと流出したものとされます。

また水道管が金属製であったため、こちらから雷が侵入した可能性もあります。

電源線に避雷器を取り付けました。避雷器により電機温水器にかかる電圧を制限し、保護することができます。また水道管からの雷の侵入を防ぐため、水道管の一部を絶縁物(塩ビ管)にしました。
